建物近接の地下鉄工事に伴う 道路面亀裂の発生とその原因の推定

**地盤事故・災害における
法地盤工学問題ワークショップ**

今西肇、東北工業大学 工学部 都市マネジメント学科
趙勇相、Samsung C&T、Korea

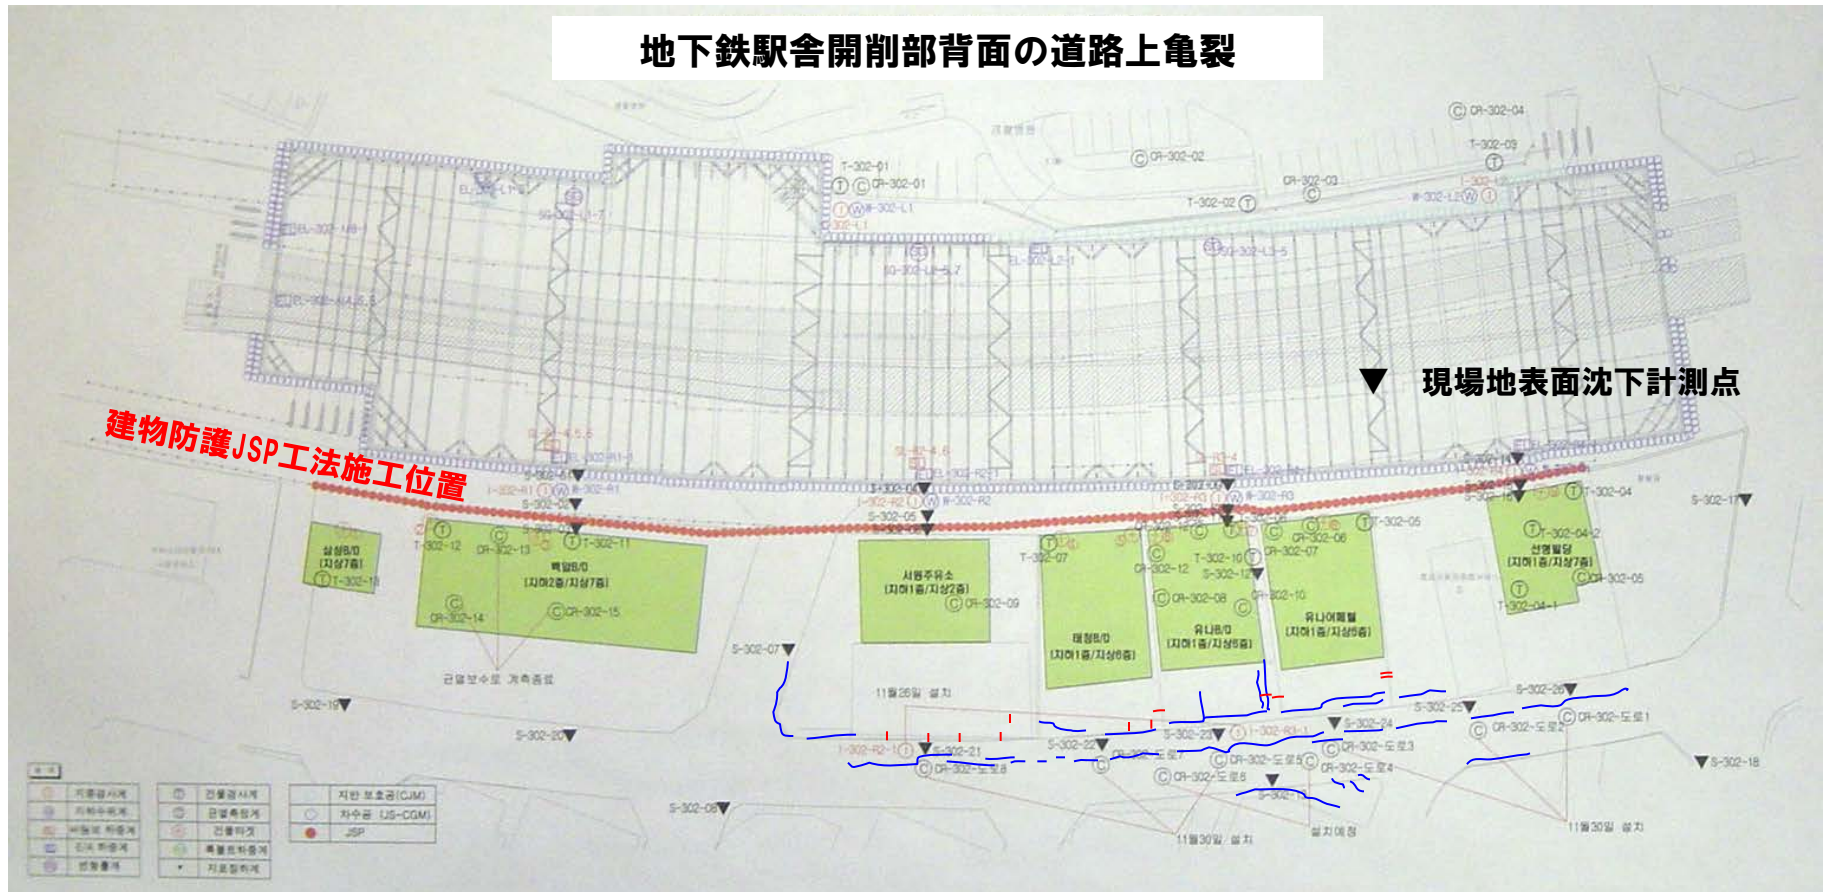
地下鉄駅舎開削部背面の道路上亀裂

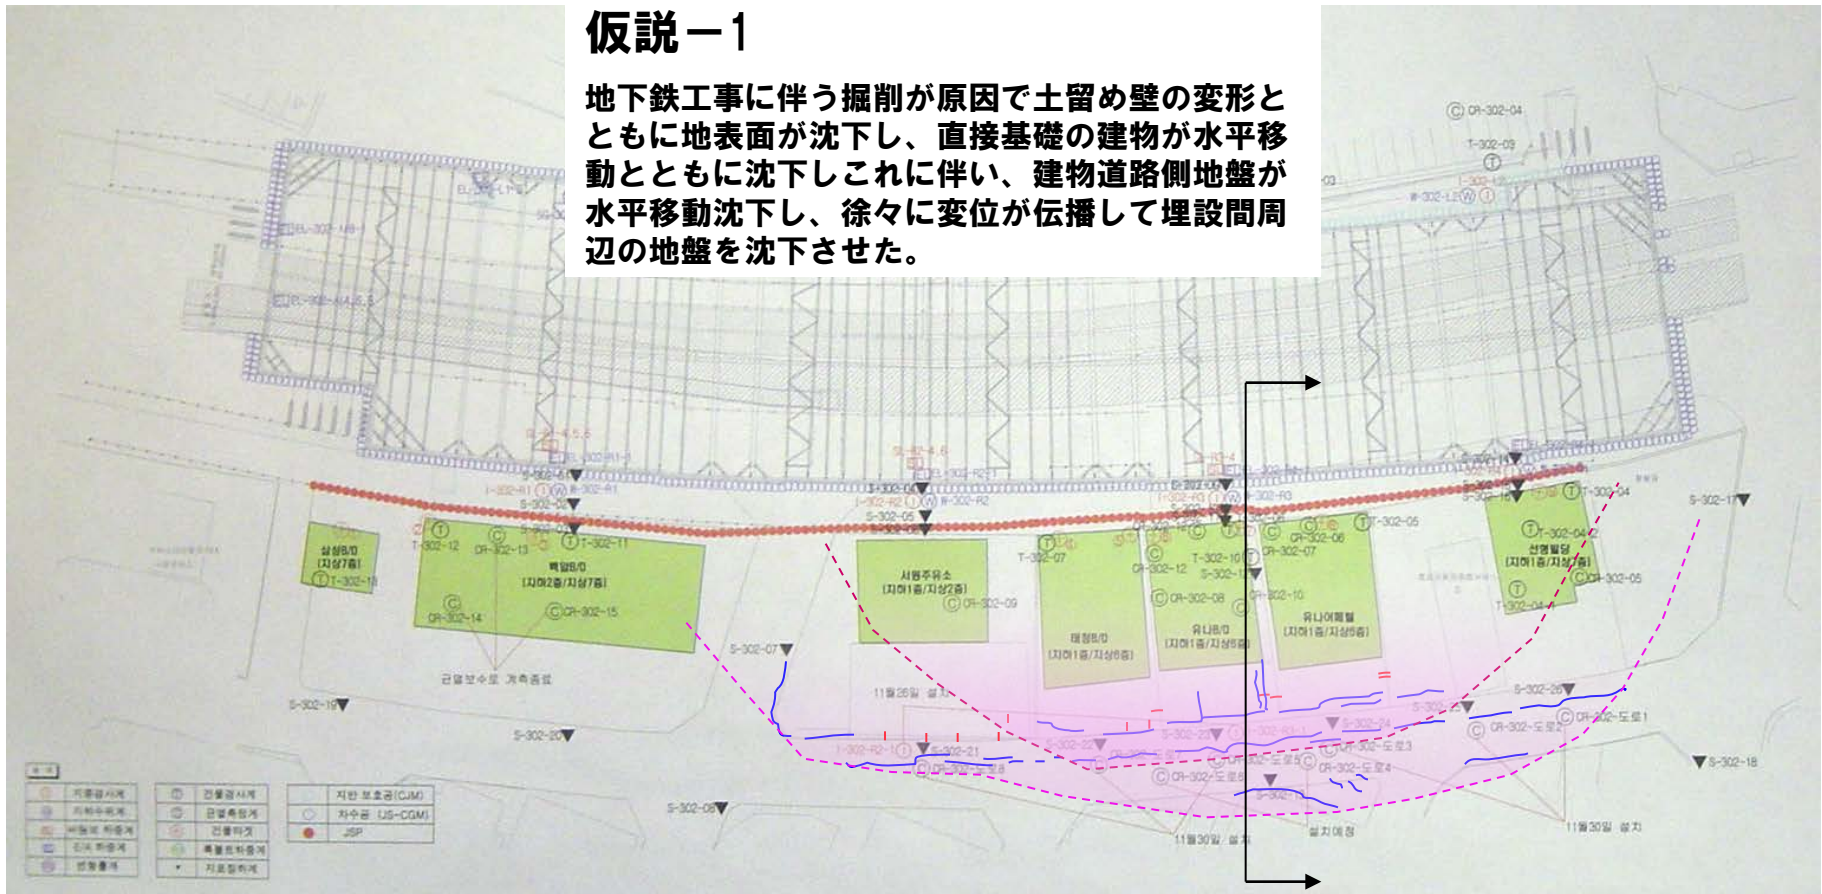
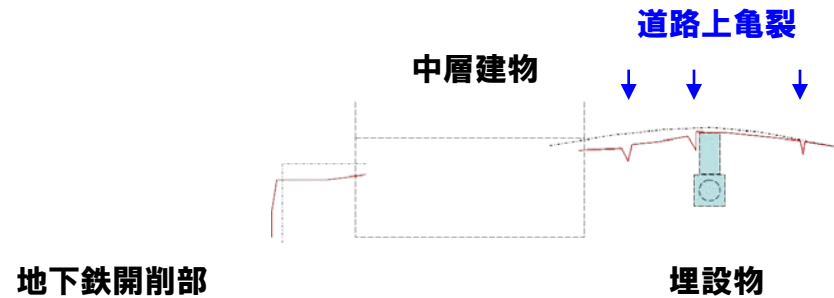
仮説-1

地下鉄工事に伴う掘削が原因で土留め壁の変形とともに地表面が沈下し、直接基礎の建物が水平移動とともに沈下しこれに伴い、建物道路側地盤が水平移動沈下し、徐々に変位が伝播して埋設間周辺の地盤を沈下させた。

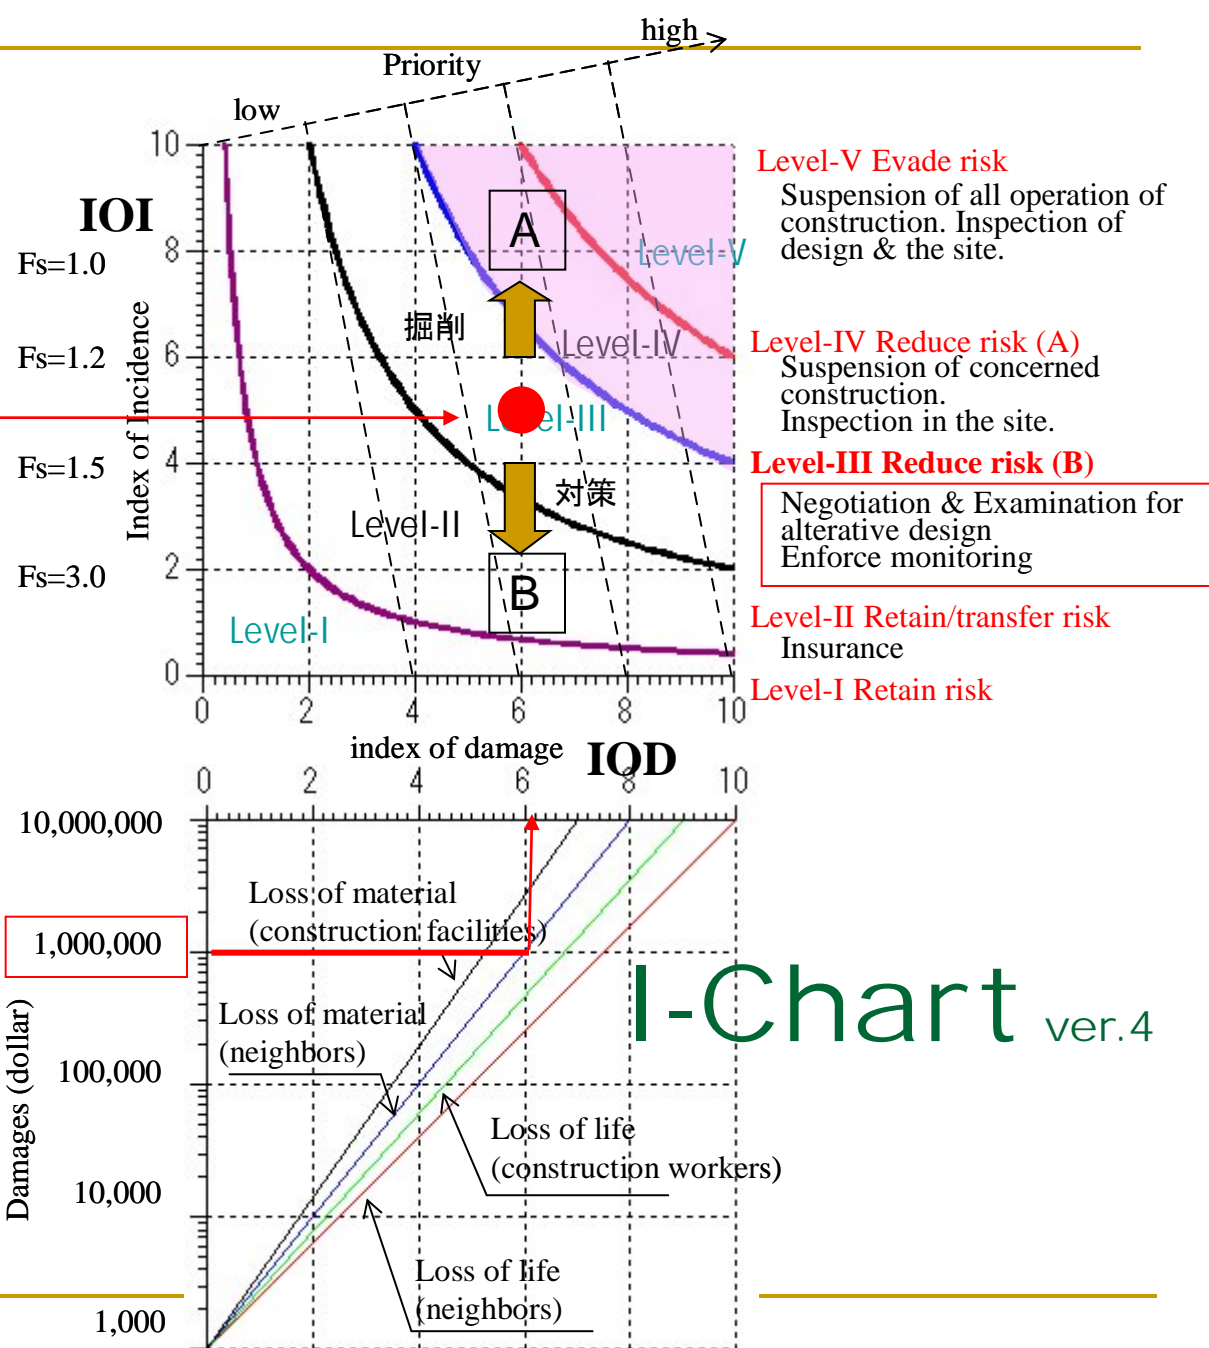
I-Chart 分析

考察：現状においてすぐに対策が必要なわけではないが、掘削とともに建物変位が増大し、安全率が低下する。

従って、引き続き計測管理を十分に行い、建物構造の許容変位量を調査し、管理基準を再度設定する必要がある。

なお、建物変位および周辺地盤変位の原因が複数考えられるため、追加地盤調査を実施し、原因を特定しなければならない。

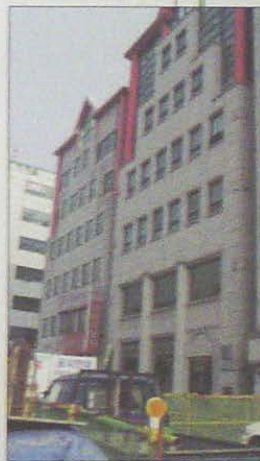
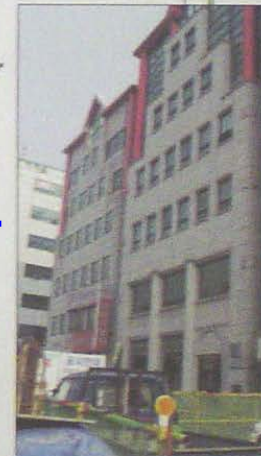
道路変形のシナリオ（仮説 - 1）

（1）駅部掘削により土留め壁が変位し背面地盤①が変形し、地表面および建物基礎地盤が沈下した。

（2）続いて、建物基礎の沈下とともに建物②が回転しながら変位した。

（3）建物②付属している地下室③も建物②に従って変位変形した。

（4）地下室の変位変形に伴ってその背面地盤である道路部④が沈下した。
